Plán péče
o přírodní památku
BONĚTICE

na období
2021 – 2030

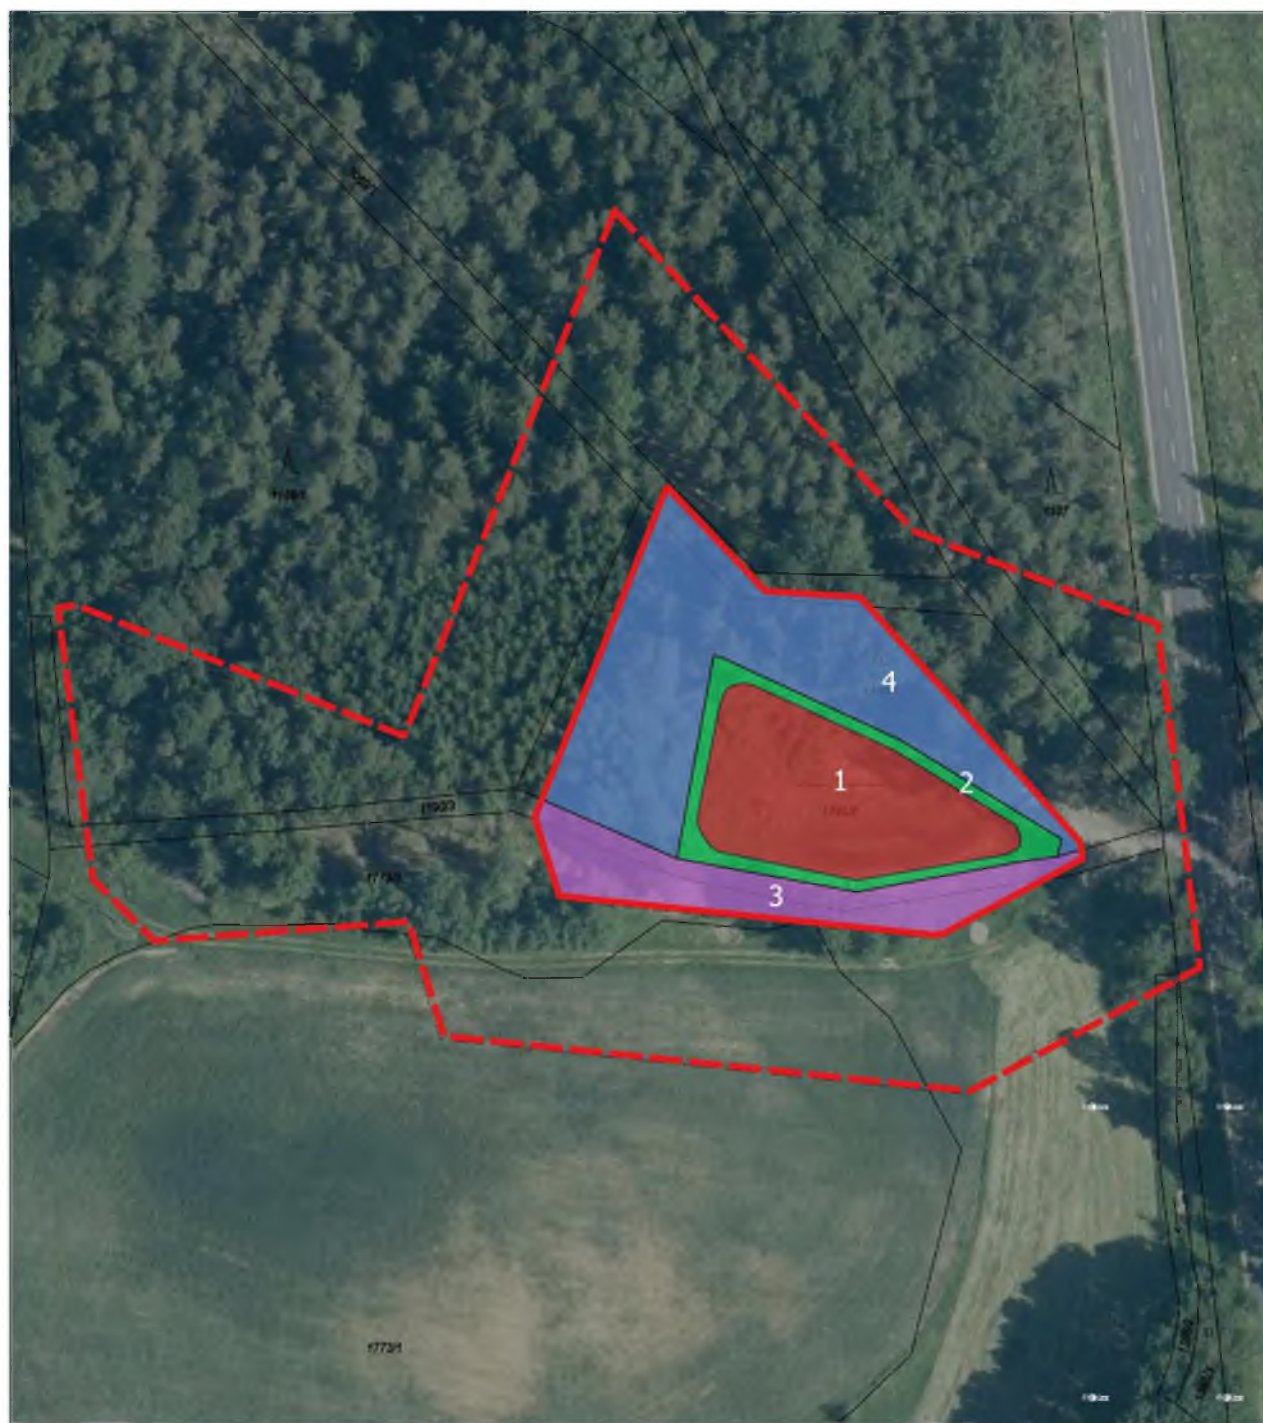
Příloha M3 – Mapa dílčích ploch a objektů, PP Bonětice.

dílčí plochy

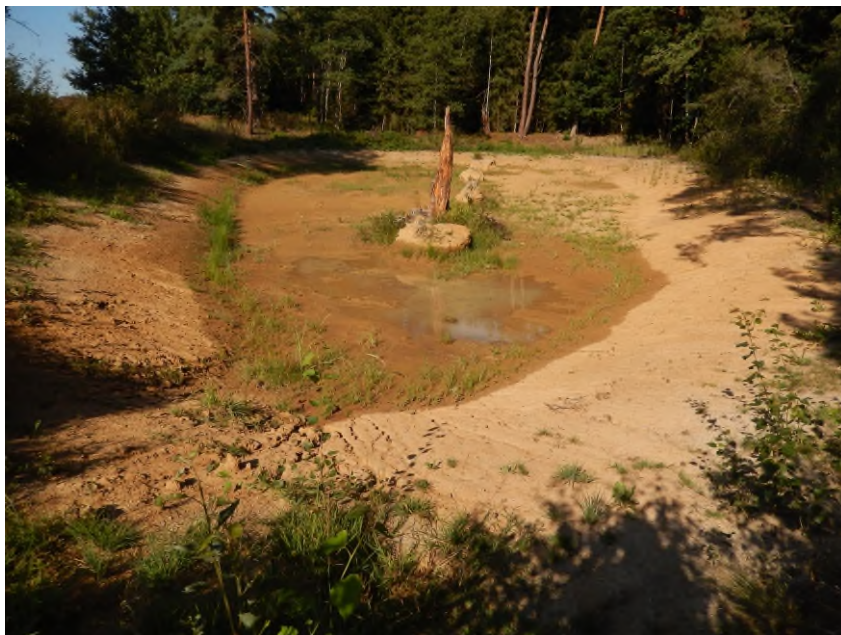
Foto 1. Pohled od východu na nově prohloubenou a odbahněnou tůň. Suché letní počasí není příznivé pro zavodnění tůně.

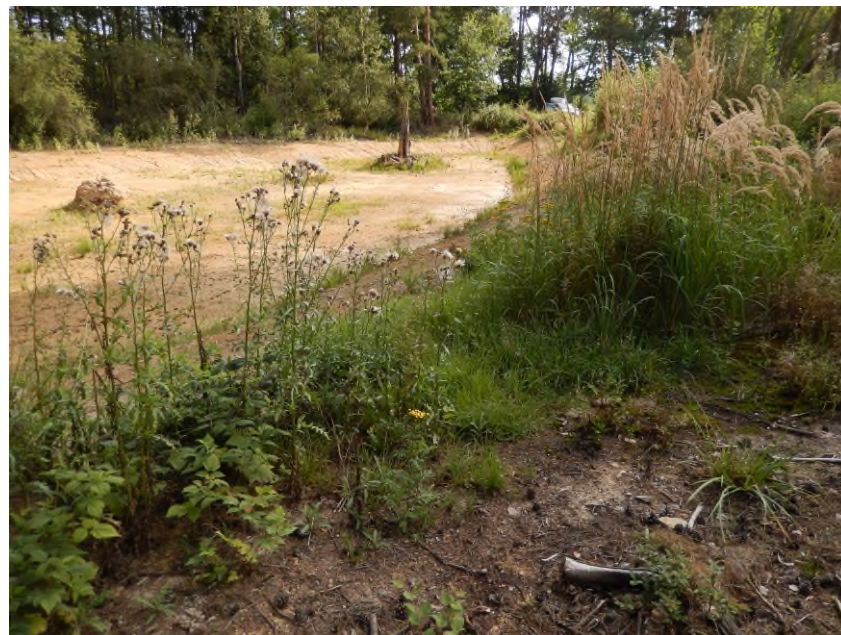
Foto 2. Jihozápadní okraj tůně: rozvoj buřeně a ruderalní vegetace (třtina křovištní, pcháč oset, vratič obecný).

V neobhospodařovaném nelesním lemu při jižním až jihozápadním okraji PP dochází v důsledku nedávného prokácení dřevinného náletu – s následným prosvětlením a uvolněním živin do půdy – k šíření vzrůstné ruderalní vegetace. U některých dřevin v lesních porostech je patrné napadení houbovými chorobami nebo hmyzími škůdci, avšak pouze lokálně. Zmlazující nálet dřevin je zčásti poškozován činností lesní zvěře (okus, odírání kůry, zlomy tenkých kmínků).

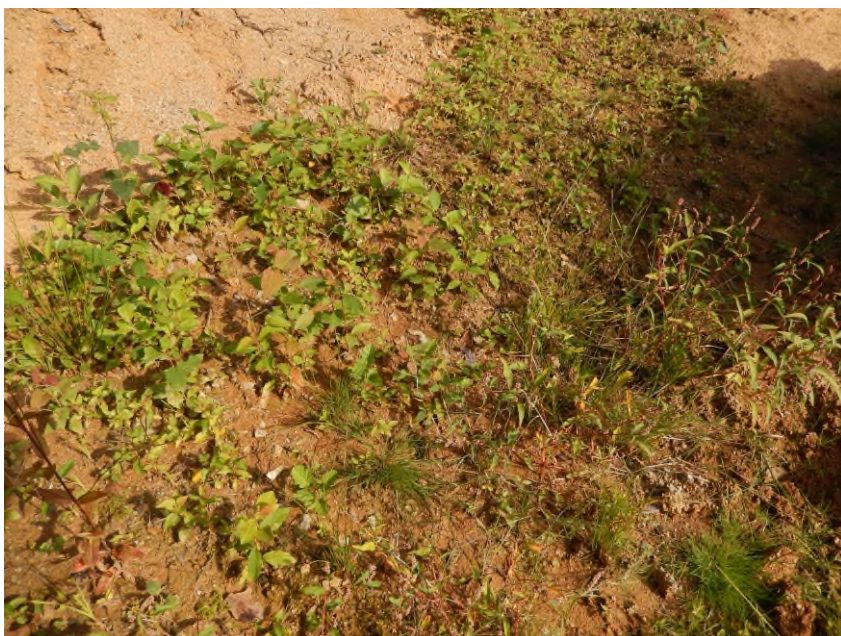
Foto 3. Severní část tůně: expanze semenáčků vlhkomilných dřevin (vrby, osika, olše lepkavá) na obnažené písčité půdě.

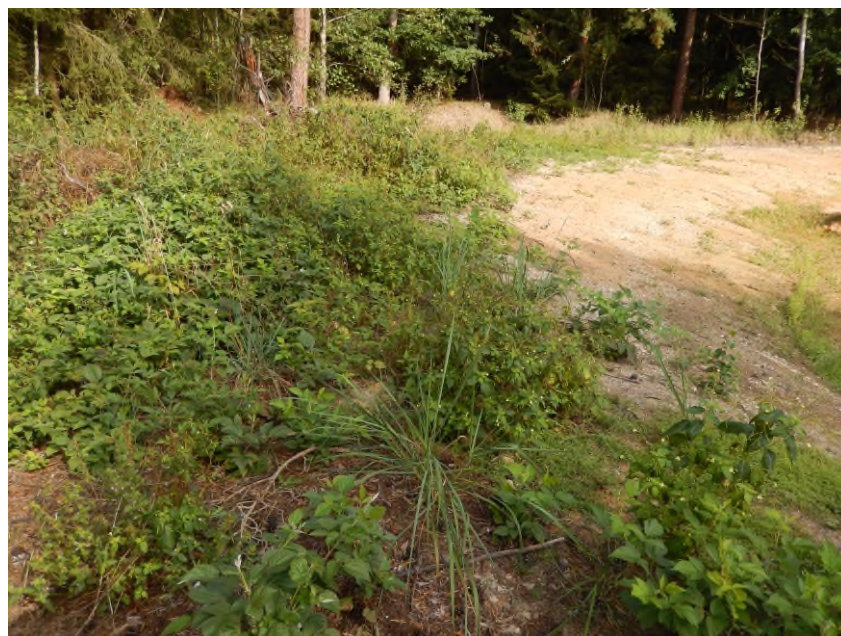
Foto 4. Západní až severozápadní pobřeží tůně: rozvoj bylinné vegetace s převahou ostružiníků, maliníku a netýkavky malokvěté, v příměsi třtina křovištní.

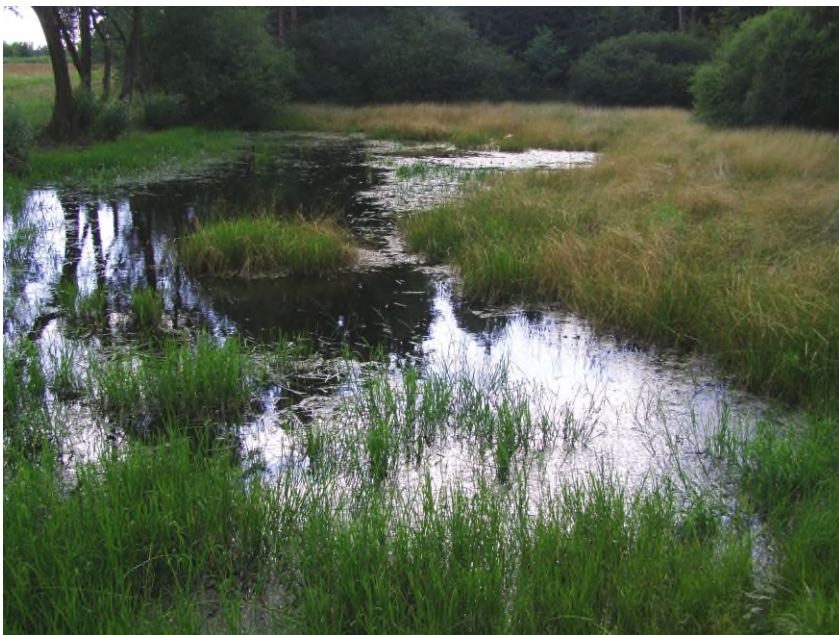
Foto 1. Červenec 2009: tůň je bohatě zavodněná a hostí prosperující populaci čolka velkého. Vodní plochy prostupuje litorální vegetace.

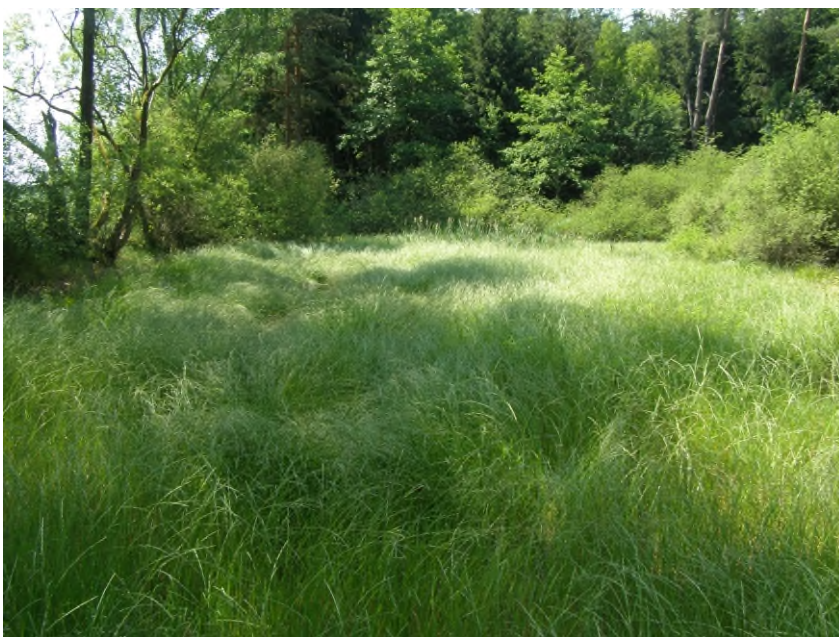
Foto 3. Červen 2018: je patrný další úbytek vody v tůni a intenzivní zarůstání dna nádrže mokřadní vegetací, s dm zblochanem vzplývavým.

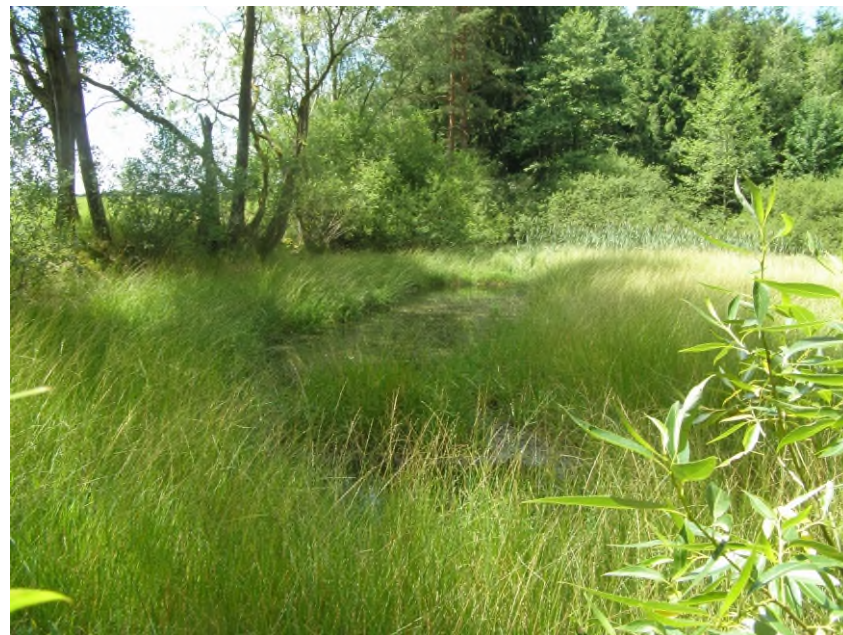
Foto 2. Červenec 2017: v tůni je patrný úbytek vody, zavodněný je hlavně prohloubený příkop, kolem rozvinutá mokřadní vegetace (dm zblochan vzplývavý).

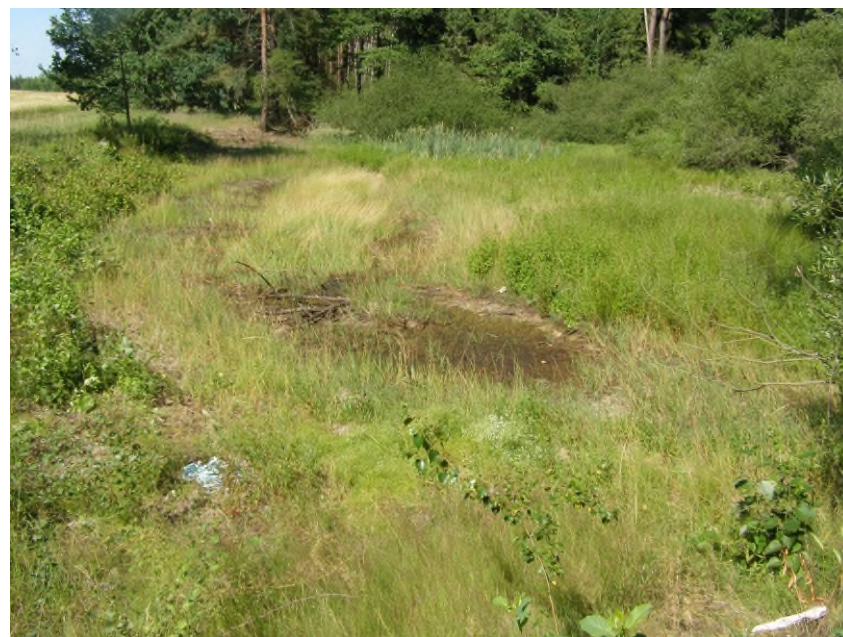
Foto 4. Červenec 2019: tůň před provedením revitalizačního zásahu. Vlevo prokácené dřeviny na jižním pobřeží (menší zástin tůně, hrozí vysychání).
